南海トラフ巨大地震対策シリーズ 第38弾！ 見えないからこそ現場管理が大切！！ ～地盤改良工事の「見える化」～

西大阪治水事務所では現在、南海トラフ巨大地震対策として地震による液状化に伴う防潮堤の沈下等を防ぐために防潮堤補強工事を実施しているところです。

工事名：一級河川 左門殿川 防潮堤補強工事（辰巳橋上流左岸）H26その4

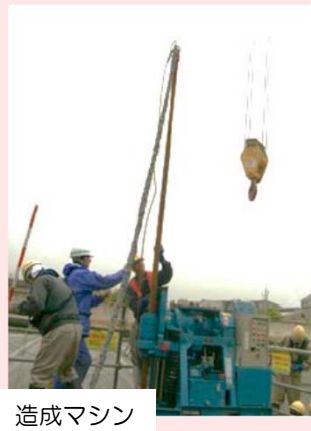
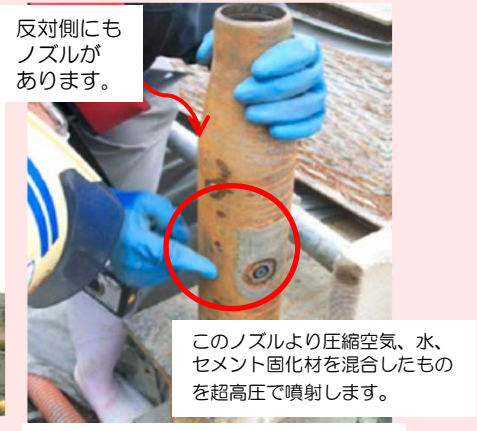
二重管式高圧噴射攪拌工法

二重管ロッド先端から圧縮空気と固化材を超高圧で噴射し、改良範囲を切削し充填しながらロッドを所定の引上げ速度で引上げ、改良体を造成する工法です。

造成マシンの先端部のモニター

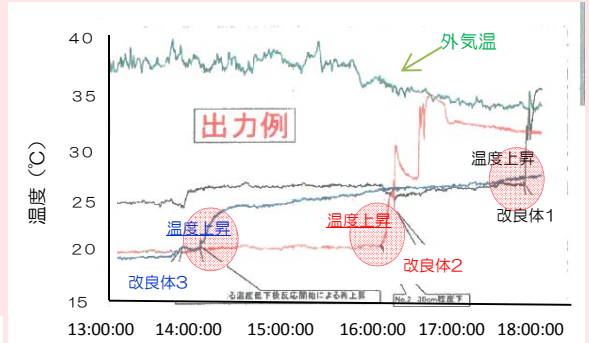
熱電対による地盤改良範囲の反応確認とは…
熱電対を改良体の端部に設置し、出力判定例グラフ（右図）が示すように噴射前の地中温度が噴射後に上昇あるいは下降した場合に注入材（固化材）が届いていると判断し設定有効径を満足したものと確認します。
